## Некоторые аспекты проведения предпроектных работ на объектах культурного наследия

**Аннотация.** Дается порядок выполнения предпроектных работ на объектах культурного наследия регионального наследия (на примере объекта «Бывшее реальное училище» в г. Сердобск Пензенской области). Приводится пример обследования строительных конструкций, составление исторической справки по объекту, сбору исходно-разрешительно документации. Статья написана на основе выполненного договора НИР 22-146.

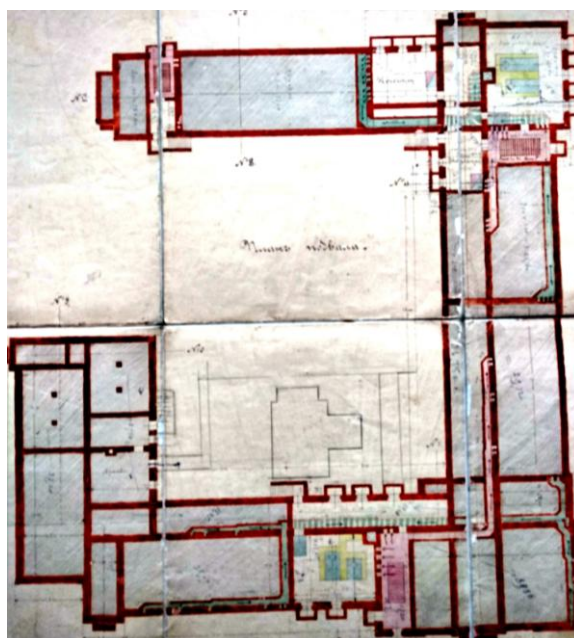
Рис. 4. Архитектурный чертеж (план подвала) инженера Ильи Израилевича Робиновича (Фото из архива школы).

На следующем этапе предпроектных работ была проведена техническая экспертиза строительных конструкций здания. Фундаменты приняты ленточные бутовые. Доступ к фундаментам имеется только в двух подвальных помещениях. Глубина залегания: 1,25-1,8 м. Схема фундаментов представлена только на чертежах 1913 года (дата ввода в эксплуатацию здания) (рис. 4).

В местах доступа к бутовому фундаменту имеются следы намокания, повреждение защитных и отделочных слоев. Внутренняя гидроизоляция отсутствует. Отсутствуют деформации основания конструкций фундаментов (косвенные признаки: просадка или пучение грунта вследствие которых возникают трещины в конструкции цоколя и стен), влияющие на безопасность эксплуатации [7,8].
