Характерные дефекты монолитных конструкций при нарушении технологии работ в зимнее время

А.С. Перунов

Национальный исследовательский Московский государственный строительный университет

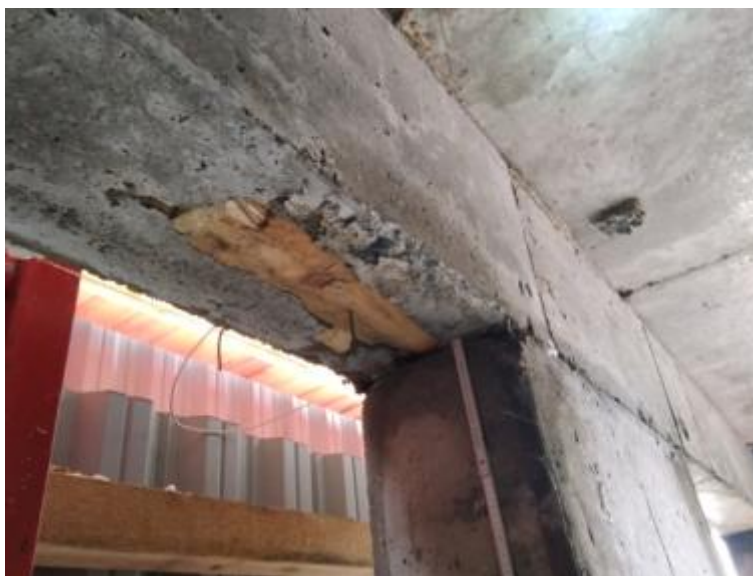
Данный тип дефектов, как правило, выявляется при попадании строительного мусора в опалубку. Также часто наблюдаются не убранные элементы креплений опалубки, части досок, элементы одежды, упаковки и т.д.

Рис. 1. – Инородный предмет в теле монолитной конструкции

Для устранения подобных дефектов и повреждений требуется расширить участок с инородным предметом с последующим удалением из тела бетона, зачистить поверхность от непрочного бетона и пыли, выполнить комплекс работ по восстановлению конструкции с применением специальных ремонтных составов.

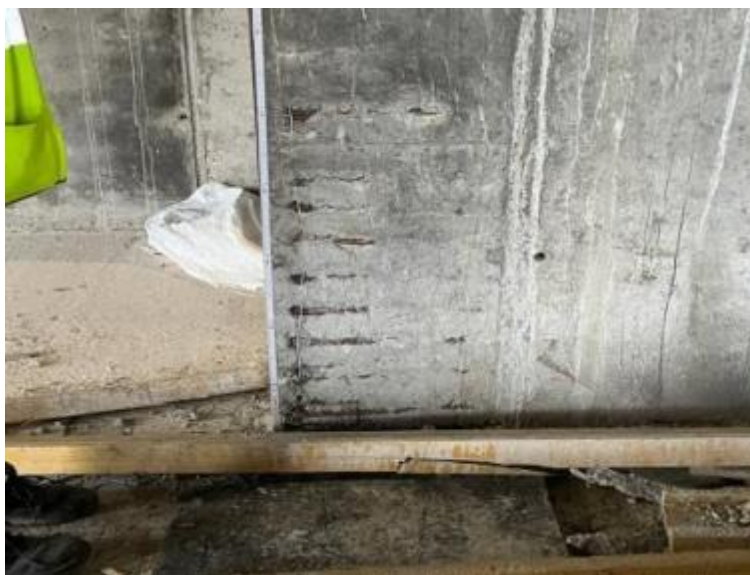
Данный тип дефектов возникает из-за слишком малой толщины защитного слоя бетона. Это может быть следствием, например, отсутствия фиксаторов арматурных элементов, небрежной расстановки фиксаторов в опалубке и деформаций самой опалубки.

Рис. 2. – Обнажение арматурных стержней

В данном случае, для устранения подобных дефектов, необходимо зачистить конструкцию от непрочного бетона, обеспылить и восстановить защитный слой бетона с применением специальных ремонтных составов.

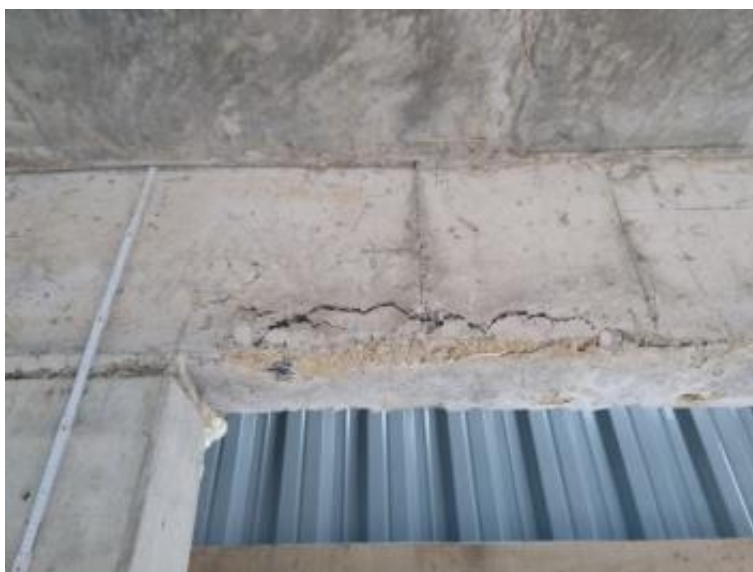
На рис.3 изображен типичный дефект в виде горизонтальной трещины и образованием пустот в бетоне и оголением арматуры. Данный дефект при зимнем бетонировании наблюдается при явно ранней распалубке конструкции, отсутствии надлежащего прогрева и как следствие замерзания бетона. При снятии опалубки в подборных случаях часто наблюдаются скопления льда в пустотах, что свидетельствует о явной неоднородности самой конструкции по бетону. В подобных случаях для восстановления рекомендуется зачистить конструкцию от непрочного бетона, обеспылить и восстановить с применением специальных ремонтных составов. Данная рекомендация справедлива при условии зафиксированного дефекта в растянутой зоне бетона.

Рис. 3. – Горизонтальные трещины, пустоты в бетоне

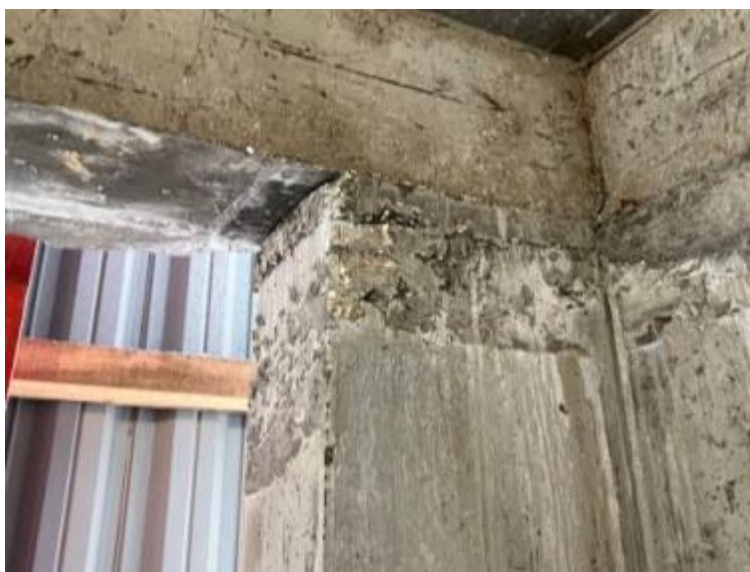
Данный тип дефектов могут быть вызваны неправильным подбором состава бетонной смеси (например, слишком малое содержание цемента, несоблюдение постоянного водо-цементного соотношения, неправильный гранулометрический состав заполнителя).

Следствием является неплотность структуры бетона, уменьшение его прочности, образование трещин и коррозия арматуры. Также данные дефекты могут быть сформированы в процессе бетонирования (например, добавление воды к готовой смеси в процессе укладки бетона в опалубку, недостаточно эффективное уплотнение бетона, перерывы в бетонировании).

Рис. 4. – Неоднородность бетона

В результате в бетоне возникают зоны расслоения, пустоты, усадочные трещины и рабочие швы. Данные дефекты можно устранить, например, путем зачистки конструкции от непрочного бетона, обеспыливания и восстановления с применением специальных ремонтных составов.

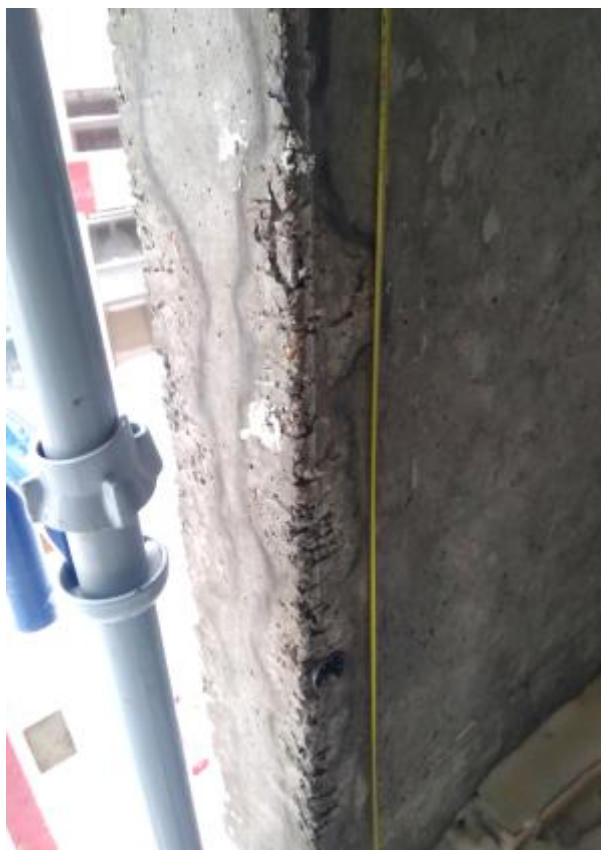
Данный тип дефектов также называют дефектной кромкой. Дефектная кромка монолитной бетонной конструкции образуется при заливке в опалубку пластичного бетона. При этом наблюдается частичное расслоение бетонной смеси, вследствие чего крупноразмерные частицы заполнителя оказываются в наружном слое бетона. Такой дефект уплотнения бетонной смеси относительно просто устранить, применив раствор на синтетических смолах. Однако, следует учитывать, что отремонтированный участок обязательно будет выделяться на общем фоне бетонной поверхности. Труднее отремонтировать нарушенную бетонную кромку, дефекты которой также связаны с ошибками, допущенными в ходе бетонных работ. Причиной может послужить некачественно выполненная опалубка. По всей длине кромки образуются скопления гравия, так как крупная фракция заполнителя

в ходе бетонирования оказывается в лицевом слое бетона. В связи с тем, что неровности и скопления частиц гравия часто наблюдаются по всей поверхности железобетонной конструкции, ремонту должна быть подвергнута вся наружная поверхность.

Рис. 5. – Щебенистость бетона

При данных дефектах рекомендуется зачистить конструкцию от непрочного бетона, обеспылить и восстановить с применением специальных ремонтных составов.

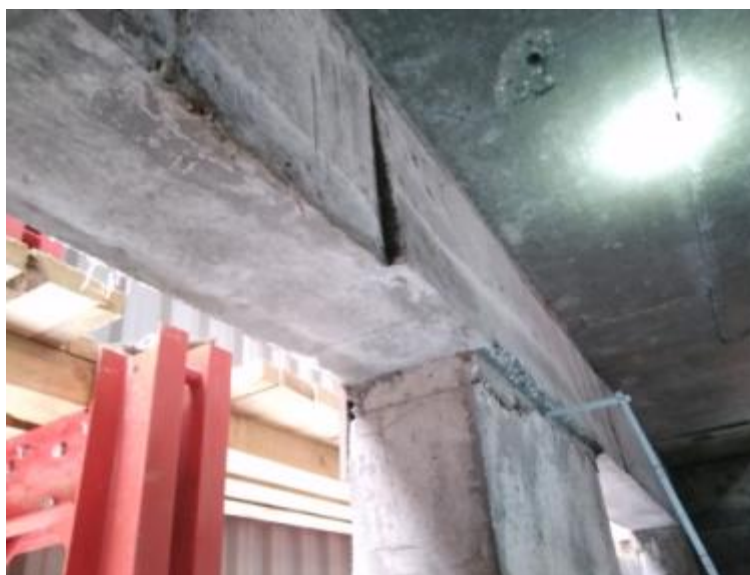
Отклонения от проектных размеров монолитных конструкций чаще всего являются причиной деформаций опалубки из-за некачественной ее сборки. Для устранения данного рода дефектов рекомендуется привести конструкцию к проектному виду с помощью средств механизации (срубка лишнего бетона, шлифовка и т.д.).

Рис. 6. – Нарушение геометрии монолитной конструкции

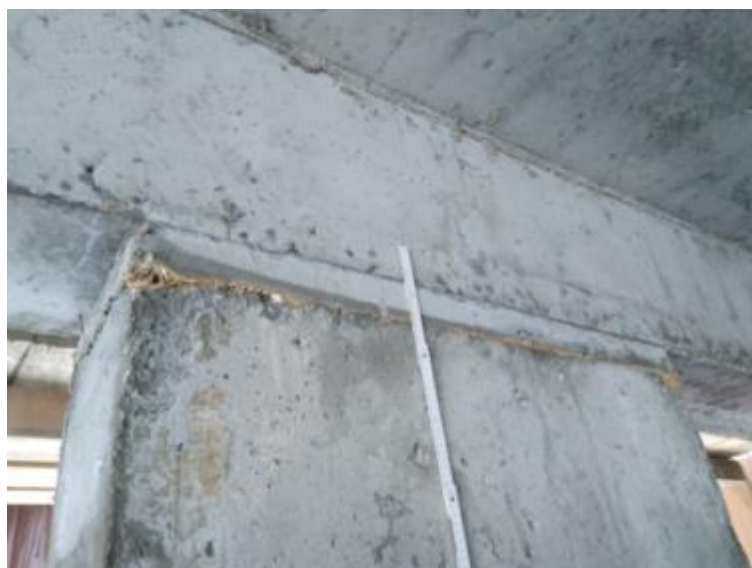
Из-за особенностей зимнего бетонирования подрядчиками допускается ряд ошибок, значительно ухудшающих эксплуатационные качества рабочих швов. Так, например, зачастую в спешке строители некачественно производят очистку опалубки от мелкого мусора перед заливкой бетонной смеси. Другой пример - в период снегопадов не качественно укрывают поверхность бетонирования, что приводит к образованию промежуточных прослоек льда, а впоследствии и пустот в конструкции.

Рис. 7. – Холодный шов бетонирования

На рис. 7 показан пример некачественной очистки рабочего шва перед заливкой бетона. Показаны следы опилок от обрезки опалубки и частицы другого мусора. Данные инородные включения способствуют образованию промежуточной прослойки, препятствующей сцеплению слоев бетона. Это может быть причиной образования дополнительных неучтенных шарниров в конструкции.

Для устранения данных дефектов рекомендуется зачистить конструкцию от непрочного бетона, обеспылить и восстановить с применением специальных ремонтных составов. В особо сложных случаях необходимо выполнение дополнительного инъектирования в зоне образования шва для обеспечения более надежного сцепления и закрепления поверхностей бетона по специально-разработанному проекту.

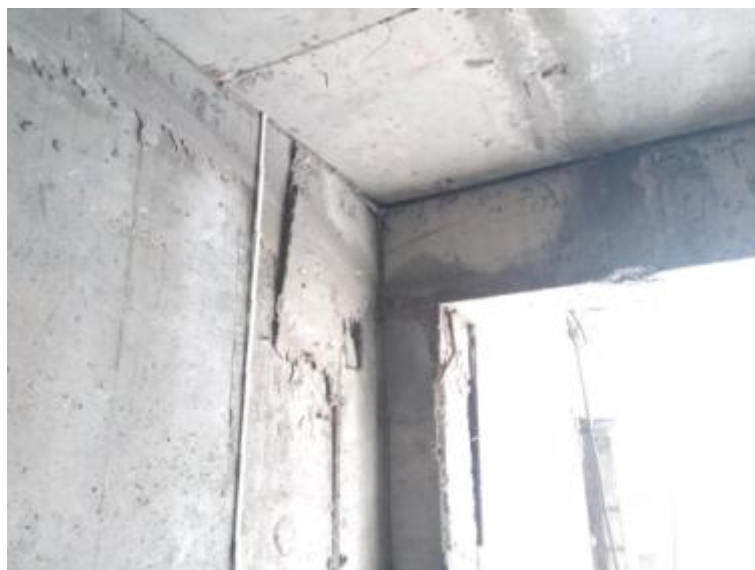
Наплыв бетона в основном фиксируется в местах деформации опалубки в зонах узлов сопряжений вертикальных и горизонтальных конструкций. Жидкая фракция бетонной смеси при заливке проникает в

места некачественно собранной опалубки и формирует так называемый «наплыв» бетона при замоноличивании верхней конструкции.

Рис. 8. – Наплыв бетона

Для устранения данных дефектов рекомендуется привести конструкцию к проектному виду путем выполнения шлифовки поверхности бетона, обеспыливания и восстановления с применением специальных ремонтных составов.

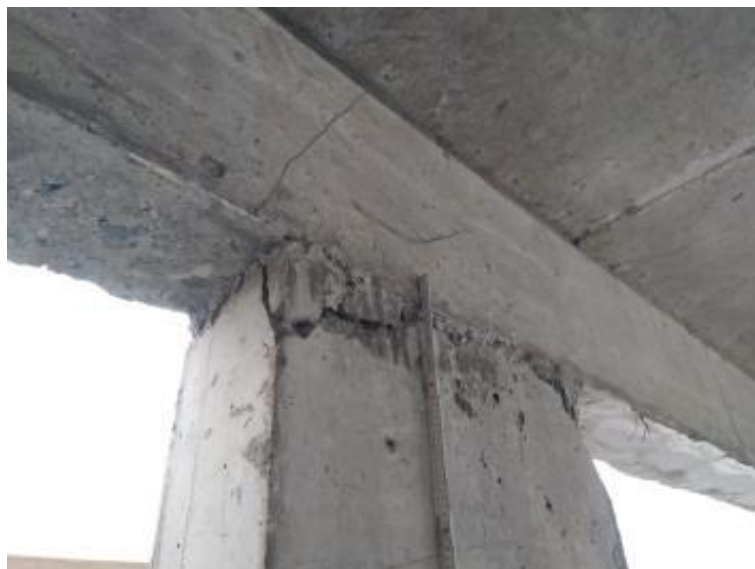
Отколы и сколы железобетонных конструкций формируются из-за механических воздействий на грани (углы) возведенной конструкции. Сколы в пределах защитного слоя бетона фиксируются при некачественной снятии опалубки с помощью перфораторов, когда опалубка примерзает к конструкции и не выполняется дополнительный прогрев самой опалубки для более легкого ее демонтажа. На рис. 9 изображены характерные сколы граней пилона, которые сформировались в момент заливки бетонной смеси в опалубку балки. В данном случае строители нарушают технологию бетонирования конструкции путем тряски за арматуру выпусков пилона для лучшей укладки бетонной смеси. При этом экономия на применении

специальных виброуплотнителей для бетонной смеси формирует отломы (сколы и отколы) бетона в крайних к свободно закрепленной арматуре гранях конструкции. Данный дефект фиксируется сразу после снятия опалубки.

Рис. 9. – Отколы бетона

Для устранения данных дефектов рекомендуется зачистить конструкцию от непрочного бетона или срубить непрочный бетон, обеспылить и восстановить с применением специальных ремонтных составов.

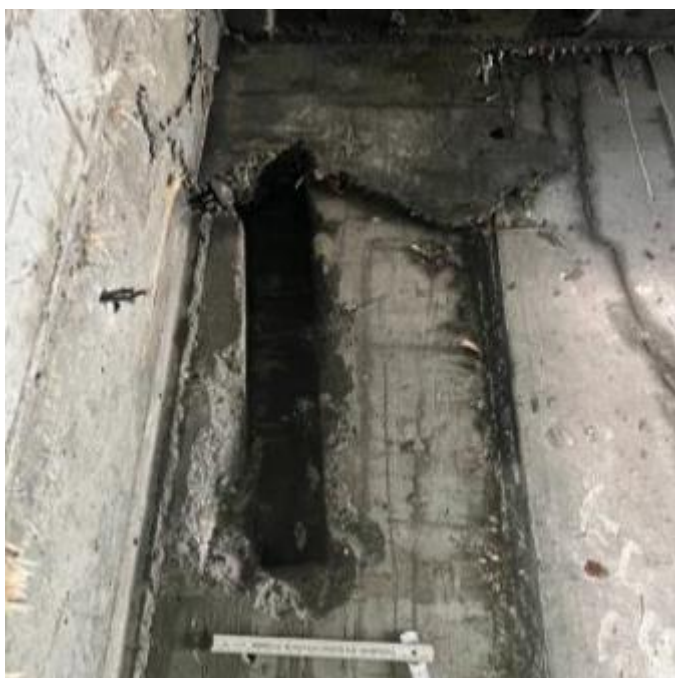
Причиной нарушений целостности монолитной конструкции могут быть совокупность ранее приведенных нарушений. Например, может быть комбинация наплыва бетона и извлеченное инородное тело, как показано на рис.10. Другой пример - скопившаяся в нижней части опалубки вода или снег в дальнейшем образуют лед, что приводит к расслоениям в конструкции при ее формировании в опалубке.

Рис. 10. – Нарушение целостности монолитной конструкции

Для устранения данных дефектов рекомендуется выполнить шлифовку поверхности бетона, зачистить конструкцию от непрочного бетона, обеспылить и восстановить с применением специальных ремонтных составов, привести конструкцию к проектному виду.
